断路器地震被害メカニズムの解明と 耐震性向上策

技術紹介

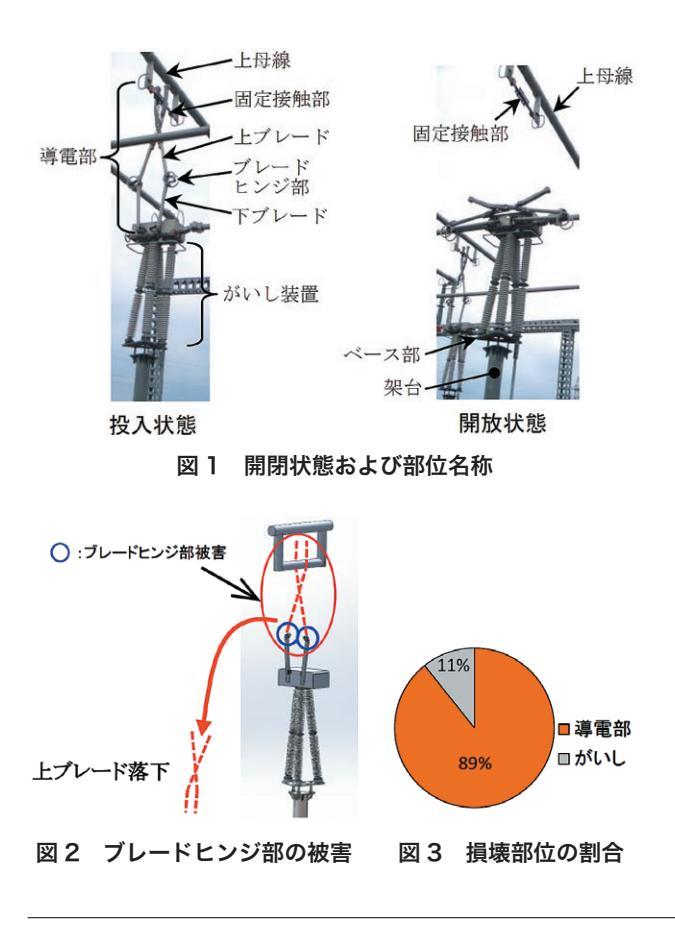
2016年の熊本地震において,10台の240 kV パンタグ ラフ形断路器が被害を受け,30相のうちの25相分が損 壊した。その被害様相は25相分の導電部の損壊と3相 分のがいし装置(ひだ欠けのみは除く)の損壊であった。 損壊した機器はいずれもブレードが上部アルミパイプ母 線(以下,上母線という。)に接続された投入状態であり, 開放状態での損壊はなかった。当該器の開閉状態および 部位名称を図1に示す。導電部は,主にブレードヒン

ジ部が破損し上ブレード部が脱落する事象がほとんどで あった(図2参照)。機器損壊部位の割合を図3に示す。

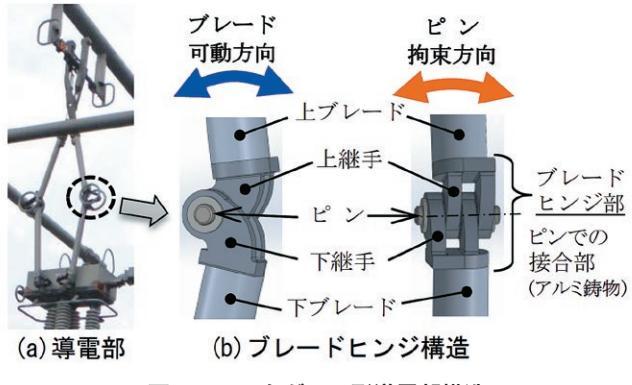
図4 パンタグラフ形導電部構造

パンタグラフ形断路器の導電部は,図4(a)のとお り長身であるため,一般的に弱点部位は下ブレードの下 部と考えられる。しかし,今回の破損部の状況は,導電 部の中腹となるブレードヒンジ部の破損が多かった。同 部は,上継手と下継手をピン接合する構造である。

そこで今回の導電部破損は、ピン拘束方向に大きな地 震動が入り継手部が破損したものと仮説を立て検証を進 めた。ブレードヒンジ部の構造および部位名称を**図4** (b) に示す。

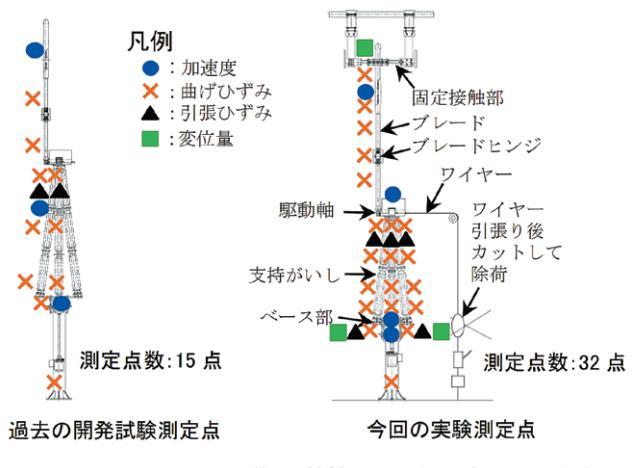
図5 開発試験および機器特性データ採取実験の測定点

当該器について過去の開発試験では,実加振試験によ る耐震性評価を実施している。当時はデータ記録装置の 都合上,測定点数に上限があったため,弱点部と考えら れる上位数個所の耐震強度評価を設計基準3m/s²共振正 弦3波で実施し,その結果がいし部が最弱点部となった。

なお,過去の開発試験ではブレードヒンジ部の上継手・ 下継手個所の強度は確認していなかった。さらに,耐震 設計基準に対する検証にとどめ,設計基準を超えた機器 破壊までの過酷加振を実施しなかったこともあり,真の 最弱点部の把握ができていなかったことが分かった。

そこで今回,熊本地震での被害状況を踏まえた解析に よる耐震強度検証を行うため,まず,当該器の特性デー タ採取実験を行った。振動するブレードの挙動を詳細に 把握するために測定点数は開発試験時の2倍以上とし た。なお、同実験は供試器のがいし頂部をワイヤで引っ 張り切断することで強制振幅させる方法とした。過去の 開発試験および今回の特性データ採取実験データ測定点 を図5に示す。

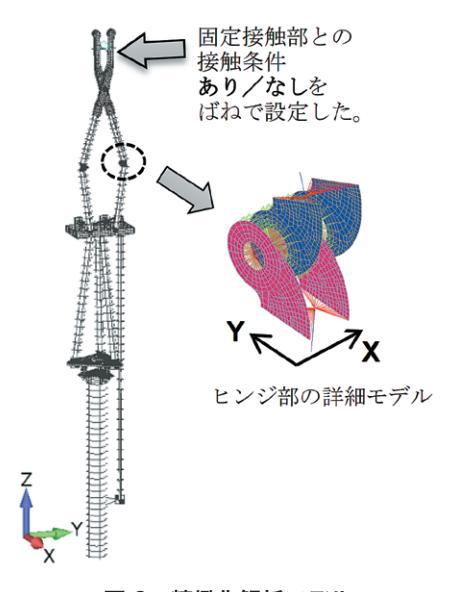
図6 精緻化解析モデル

解析モデル作成においては、実器の剛性に合うよう必要に応じシェル要素を用い、ばね設置個所・各所ばねの 回転設定・ばね定数を調整し細部まで合わせ込み、実験 の機器挙動をより詳細に模擬した。この精緻化解析モデ ルに熊本地震推定波を入力して、解析による各部位ごと の応答結果から当該器の発生応力分布を調査し損壊事象 の検証を行った。解析は、熊本地震での被害状況を踏ま え断路器投入状態で実施し、ブレードが上母線部固定接 触部と"接触状態あり"および地震により接触部が離脱 した"接触状態なし"の二つの条件で行った。波形入力 方向は、現地条件に合わせて熊本地震推定波のNS 波/ X, EW 波/Y, UD 波/Z 波形を同時に入力し検証を 行った。解析モデル条件を**図6**に示す。

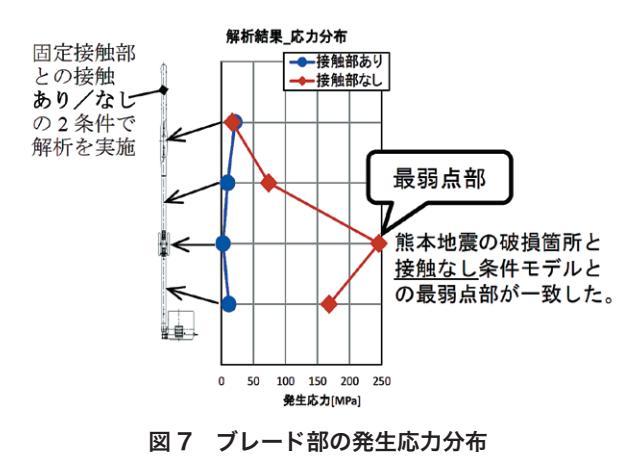
精緻化解析モデルで実施した地震応答解析の結果を表 1 に,ブレード部発生応力分布を図7に示し,熊本地 震推定波の加速度応答スペクトルグラフを図8に示す。

熊本地震推定波を入力した解析結果からブレードと固 定接触部との接触状態がなし条件では、ブレードヒンジ 部の継手部が最小安全率0.85となり安全率1.0を切る 結果となった。この結果は、熊本地震による破損実例の ブレードヒンジ部が破損した例と一致した。ここで、図 8に示す加速度応答スペクトルを確認すると、ブレード ヒンジ部のX方向(図6参照)に入力したNS波は、接

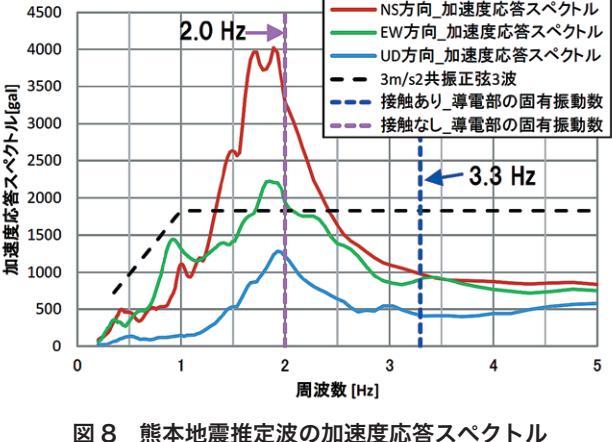
触状態なしでのブレード部固有振動数に相当する 2.0 Hz 近辺に大きな応答を示しており、その応答は設計基準 1,830 Gal の約 1.8 倍に相当する。このことから、地震 によって接触部離脱が起こり、ブレード頂部の制約がな くなることでブレード固有振動数が 3.3 Hz から 2.0 Hz に変化し、2.0 Hz 近辺の NS 波の地震波と共振して、ブ レードヒンジ部が破損に至ったものと推定できる。

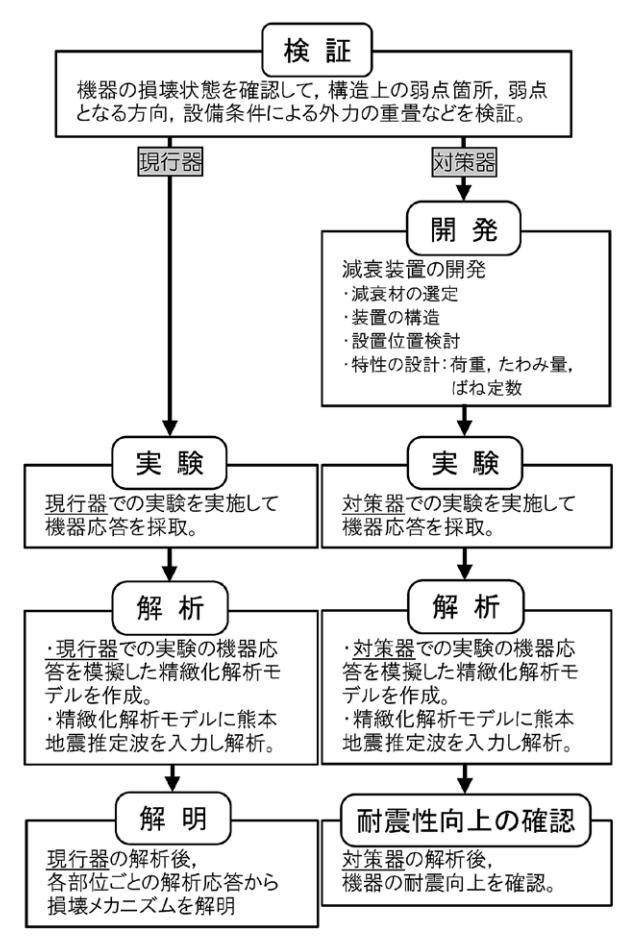
図10 損壊メカニズムの解明・耐震向上策のプロセス

断路器は,がいし装置が機器の最弱点部となるよう製 作しており,パンタグラフ形断路器についても同様で, 開発試験でもそのことを確認していた。しかし今回,熊 本地震損壊実例および地震応答解析を用いた詳細な耐震 性評価の結果,同断路器の最弱点部はがいし装置ではな くブレード部であることが確認され,これは新たな知見

耐震性向上策としてパンタグラフ形断路器の振動を抑 制するため, 高い減衰性を持つ皿ばね装置を断路器ベー ス下部に搭載することを検討した。皿ばね単体実験にて ばねの並列枚数を多くするほど、ヒステリシスループが 大きくなる傾向が確認できた。ヒステリシスループの加 荷値と減荷値を図9に示す。並列枚数を多くすることで 減衰性の増加が期待できるが、今回のパンタグラフ形断 路器の耐震性向上策は、既設に適用するという条件があっ たため装置取付けスペースに制約があり、その制約の下、 皿ばねの寸法および枚数を決めることとなった。精緻化 解析モデルにⅢばね枚数別ごとでそれぞれのばね条件を 設定し,おのおの熊本地震推定波での解析で耐震強度を 検証した結果、皿ばね並列枚数は3枚に決定した。なお、 同条件での耐震解析結果は、ブレードヒンジ部の安全率 が1.0となり、皿ばね装置の減衰効果によって、耐震性 が向上することが確認できた。今回の損壊メカニズムの 解明および耐震性向上策のプロセスを図10に示す。
