# 牟礼浄化苑 沈砂池電気設備改築工事 竣工

東光高岳は、2015年1月、高松市上下水道事業管理者発注の「牟礼浄化苑沈砂池電気設備改築工事」を受注し、2016年1月に竣工した。

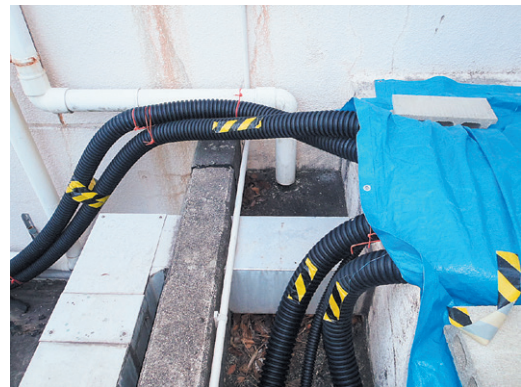
図3 沈砂池仮設状況

本工事では、更新する機器の設置場所やケーブルルートが、既設設備とほぼ同じになるため、仮設の設備に振り替える必要があり、切り替え作業の回数が増える。さらに設備停止時間は2時間弱しか取ることができず、また一度に複数の負荷を切り替えることができないといった制約がある中での工事となるため、切り替えを連続して行わなければならないこともあった（図3）。

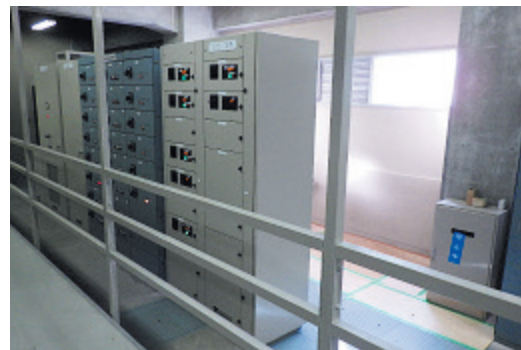
図4 電気室完成状況

実施工程遵守のため、早期に綿密な工程調整ならびにお客さまとの調整を頻繁に行い、各部門が適切な時期に適切な対応をすることで、ほぼ計画どおりに現場施工が実現でき、問題なく竣工することができた（図4、図5）。
